ΜΑΝΟΛΗΣ ΚΟΡΡΕΣ

ΜΕΤΑΜΟΡΦΩΣΗ ΙΩΝΙΚΟΥ ΝΑΟΥ ΣΕ ΕΚΚΛΗΣΙΑ

ΕΜΠ, 29 Νοεμβρίου 2018

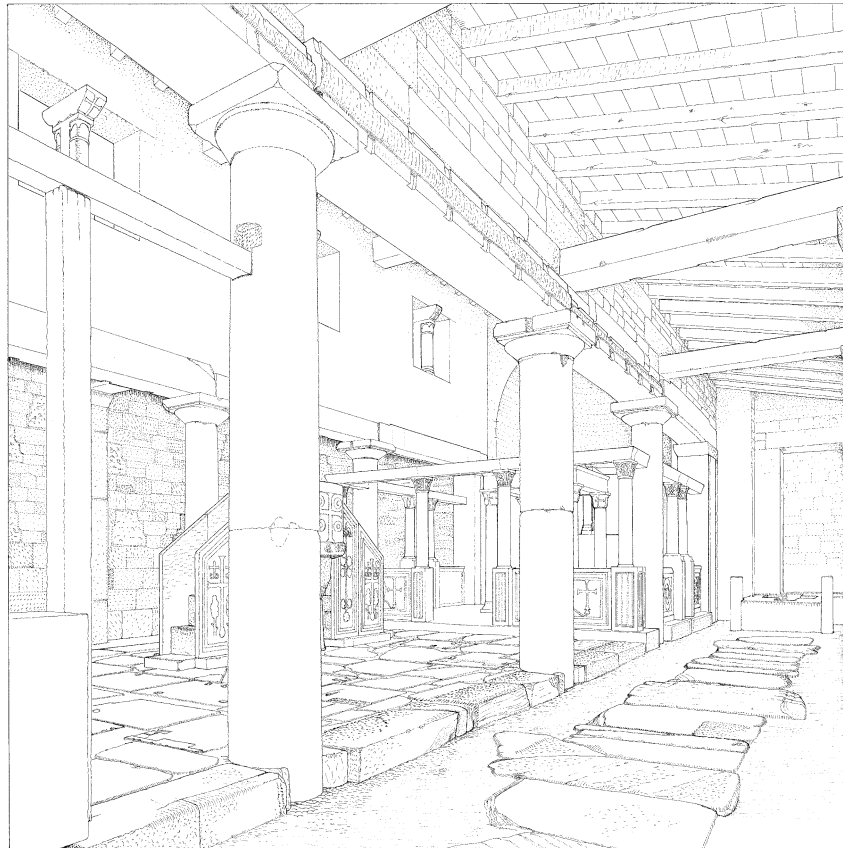
Ο αρχαϊκός ναός στο Σαγκρί της Νάξου, είναι σχεδόν τετράγωνος με ευρύ πρόναο προς Νότον. Ο πρόναος έχει πέντε κίονες εν παραστάσιν. Στο βάθος, έναντι του δευτέρου και του πέμπτου μετακιονίου, δέσποζαν δύο μεγάλες θύρες με μονολιθικούς παραστάτες. Στο εσωτερικό, σε ίση απόσταση από τον θυραίο και τον οπίσθιο τοίχο, έστεκαν πέντε κίονες, αντίστοιχοι προς εκείνους της πρόσοψης.

Η λίθο προς λίθο έρευνα των καταλοίπων απεκάλυψε δύο φάσεις, κατά τις οποίες το κτήριο είχε λειτουργήσει ως χριστιανική εκκλησία, χωρίς να υποστεί ουσιώδεις οικοδομικές μετατροπές. Αρχικά (5^{ος} αι.) απλώς τοιχίσθηκαν τα μετακίονια της πρόσοψης πλην του πέμπτου, που κλείσθηκε με θύρα, τα θυρόφυλλα των αρχαίων θυρών αφαιρέθηκαν και κατ' αυτόν τον τρόπο, χάρις στο μεγάλο εύρος αυτών των θυρών, ο σηκός και ο πρόναος ενώθηκαν αρκετά ικανοποιητικά. Μερικές δεκαετίες αργότερα το μεταξύ των δύο θυρών τμήμα του τοίχου κατεδαφίσθηκε, αντικατασταθέν από αξονικό πεσό. Με αυτόν, οι ελεύθεροι πλέον σταθμοί των θυρωμάτων απάρτισαν «πολύθυρο» ή μάλλον πεσοστοιχία, αντίστοιχη προς την εσωτερική κιονοστοιχία. Τον 6^ο αιώνα ριζικές οικοδομικές επεμβάσεις μετέτρεψαν το τροποποιημένο αρχαίο κτίσμα σε τρίκλιτη βασιλική, μακρότερη, αλλά στενότερη αυτού. Τούτο συνδυάσθηκε επίσης με στροφή 90^ο του άξονος, ώστε αυτός να έχει κατεύθυνση από Δ προς Α. Τότε επίσης στα νότια της βασιλικής υπήρχε ένα αίθριο με μικρό περιστύλιο. Μετά την καταστροφή της βασιλικής το μέρος εγκαταλείφθηκε.
