**ΜΟΝΟΠΤΕΡΟΣ ΚΑΙ
ΘΗΣΑΥΡΟΣ ΣΙΚΥΩΝΙΩΝ**

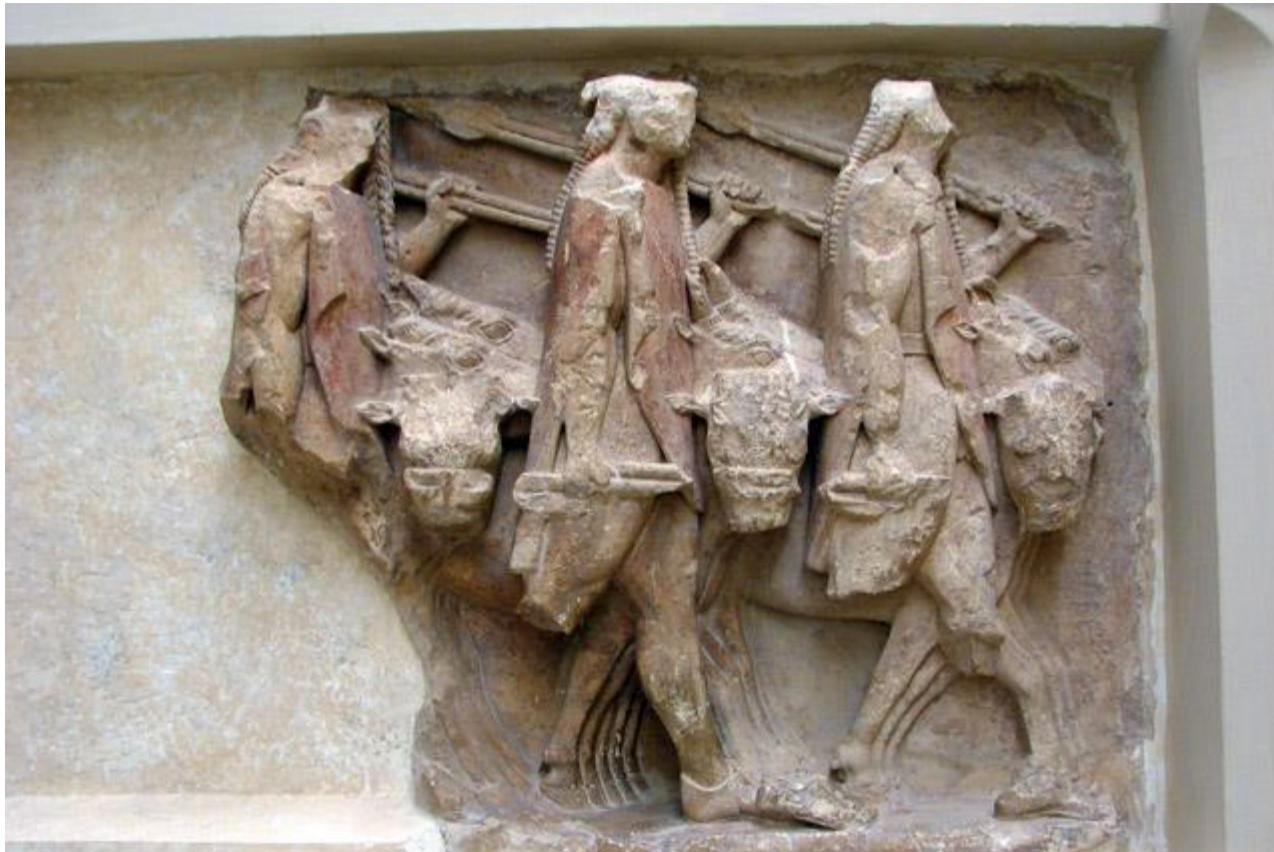
ΜΟΝΟΠΤΕΡΟΣ ΣΙΚΥΩΝΙΩΝ

Το μονόπτερο κτίσμα είχε διαστάσεις 4 επί 5 και οι 14 κίονές του, μονολιθικοί και με ύψος 2,78 μ. στήριζαν την οροφή απευθείας, χωρίς τη μεσολάβηση τοίχων. Η ζωφόρος του επιστυλίου ήταν διακοσμημένη με ανάγλυφο με θέματα ηρωικά, που χρονολογούνται γύρω στο 560 π.Χ. Η όλη κατασκευή θυμίζει στέγαστρο για κάποιο πολύτιμο και ευπαθές ανάθημα. Έχει διατυπωθεί η ελκυστική θεωρία ότι ο μονόπτερος στέγαζε το άρμα με το οποίο ο Κλεισθένης κέρδισε την αρματοδρομία στα πρώτα [Πύθια](#) του 582 π.Χ.

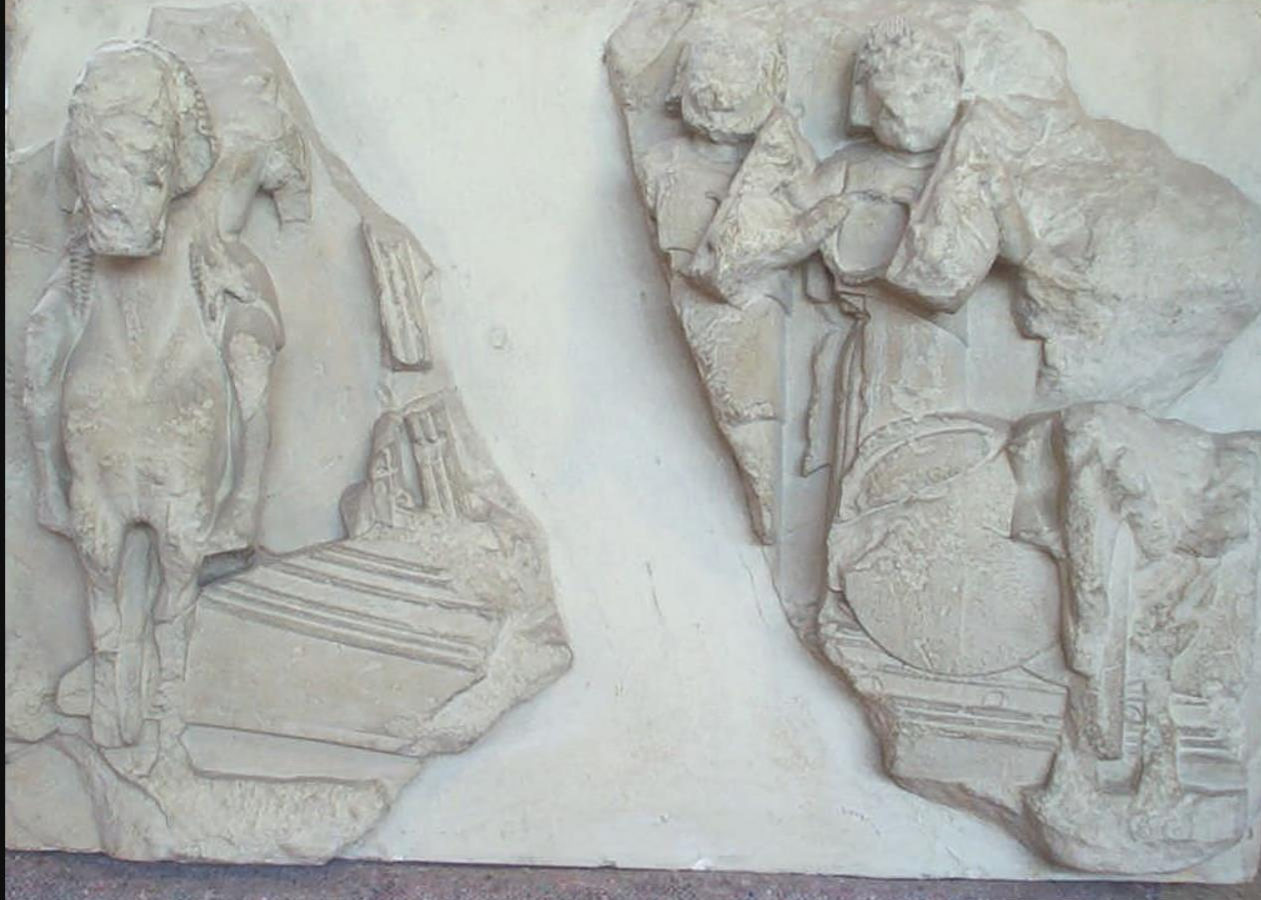
ΜΟΝΟΠΤΕΡΟΣ . ΜΕΤΟΠΕΣ

1. ΔΙΟΣΚΟΥΡΟΙ
2. ΑΠΑΓΩΓΗ ΕΥΡΩΠΗΣ
3. Η ΑΡΓΩ
4. ΚΑΛΥΔΩΝΙΟΣ ΚΑΠΡΟΣ

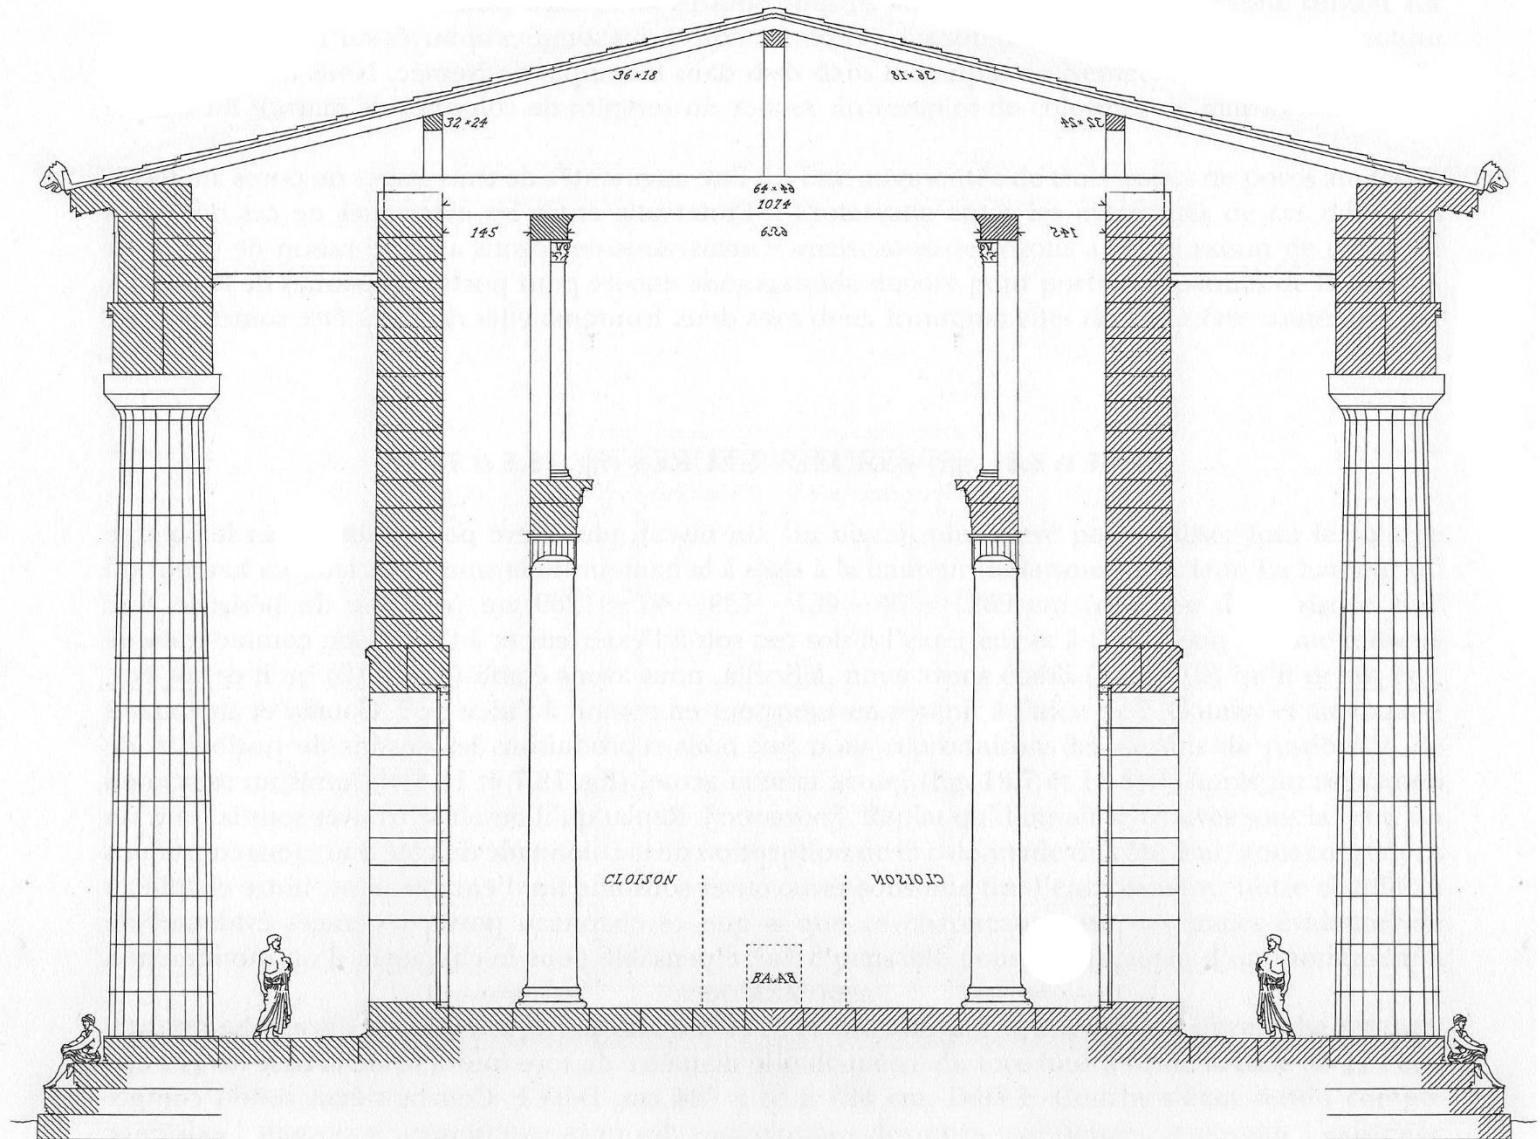
Fig. 18.5. Coupe sur la cella, avec les portes latérales. Essai de restitution éch. 1/125. Les détails des colonnades intérieures sont hypothétiques et la restitution de la charpente est fondée essentiellement sur des calculs de statique. Les mesures sont exprimées en cm.

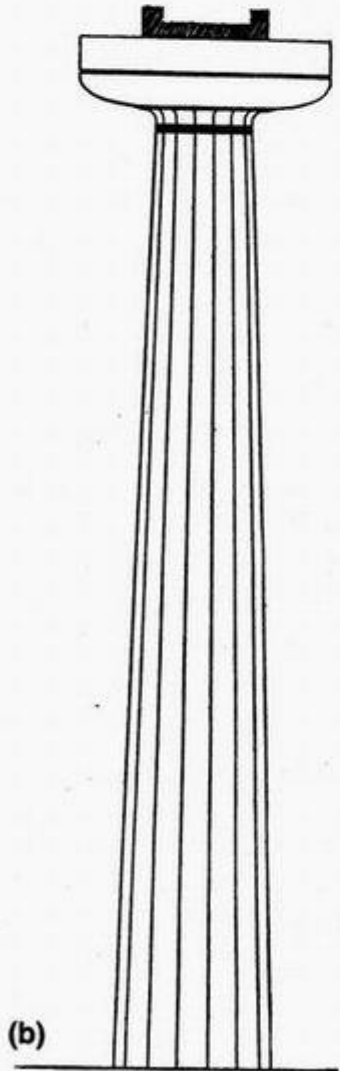
Figure 26. (a) Capital of the Temple of Athena Pronaia, Delphi, from R. Demangel, *Les Temples de tuf, FdD II: Topographie et Architecture, 3: Le Sanctuaire d'Athéna Pronaia 1* (Paris: de Boccard, 1923) pl. 13, reproduced by permission of the French School in Athens (École Française d'Athènes), (b) Reconstructed column of the Temple of Athena Pronaia, Delphi, from D.S. Robertson, *Greek and Roman Architecture*, (London: Cambridge University Press, 1974) 65, fig. 25, reprinted with the permission of Cambridge University Press.

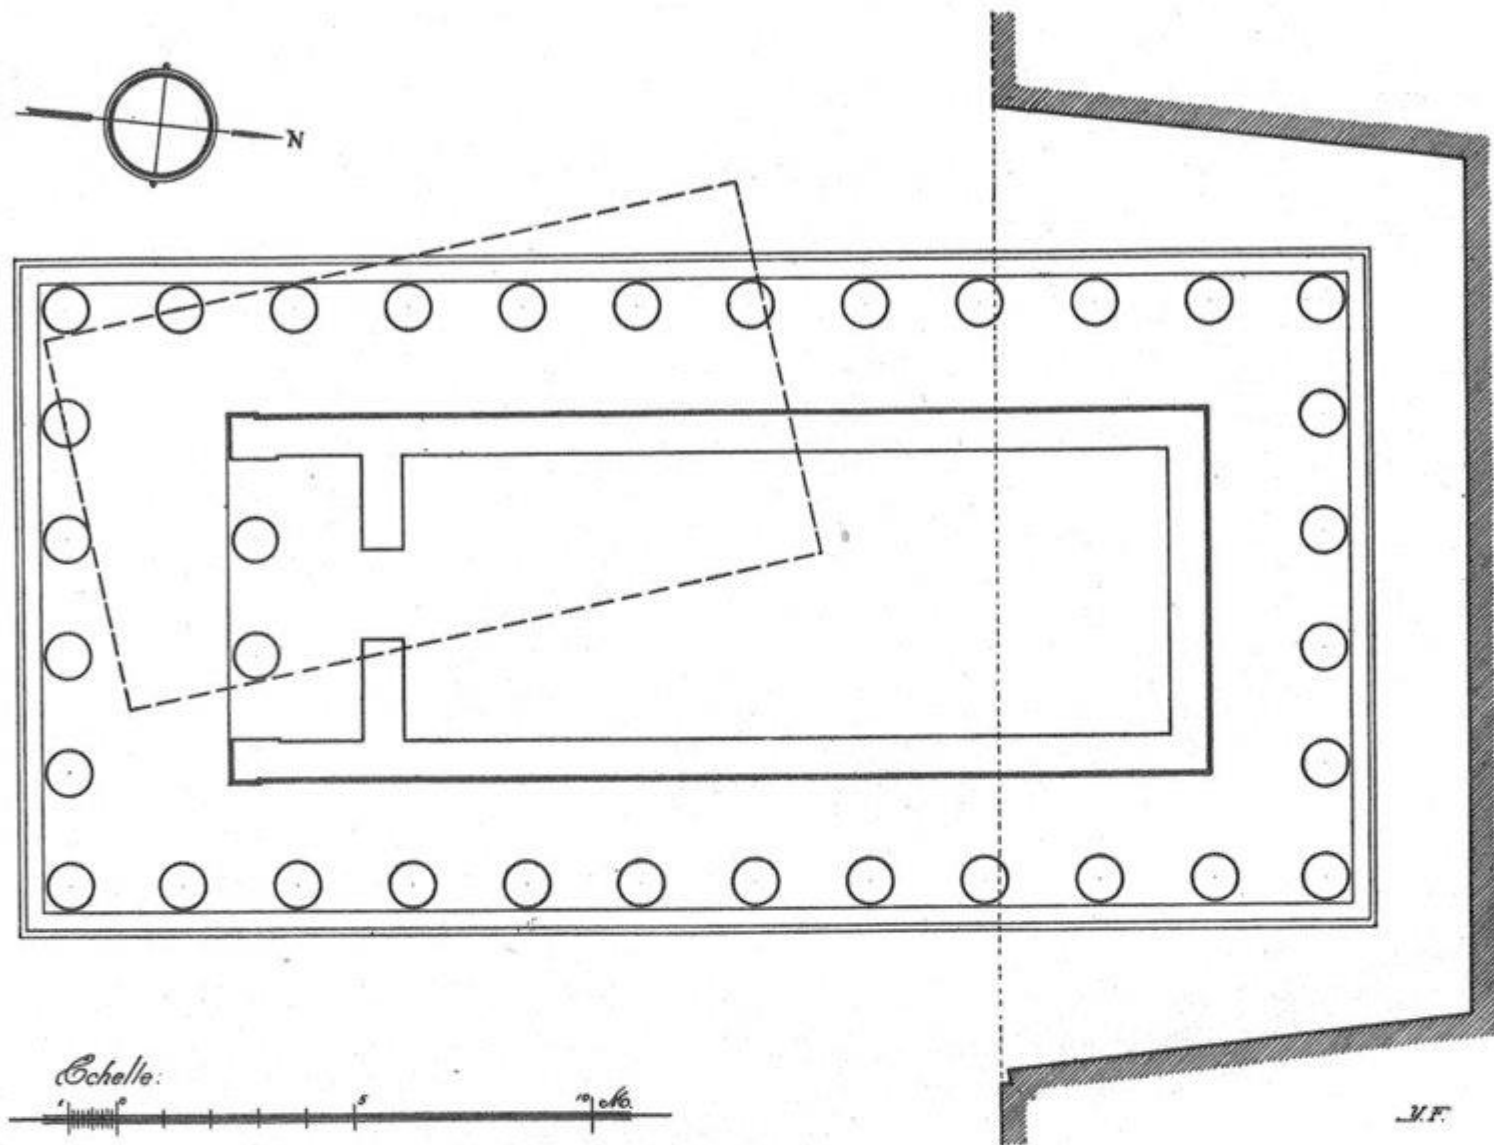
Il y a donc des fortes probabilités pour que ce soit bien un temple mycénien, et non pas un temple d'Athènes. Or, comme il est situé à un niveau supérieur à celui de l'époque « mycénienne »¹, et qu'il n'a été découvert, entre ses pierres, aucun objet certainement antérieur à la période archaïque², on a pensé avoir retrouvé un des longs murs du premier temple en tuf.

Fig. 47. — Position hypothétique du premier temple en tuf.

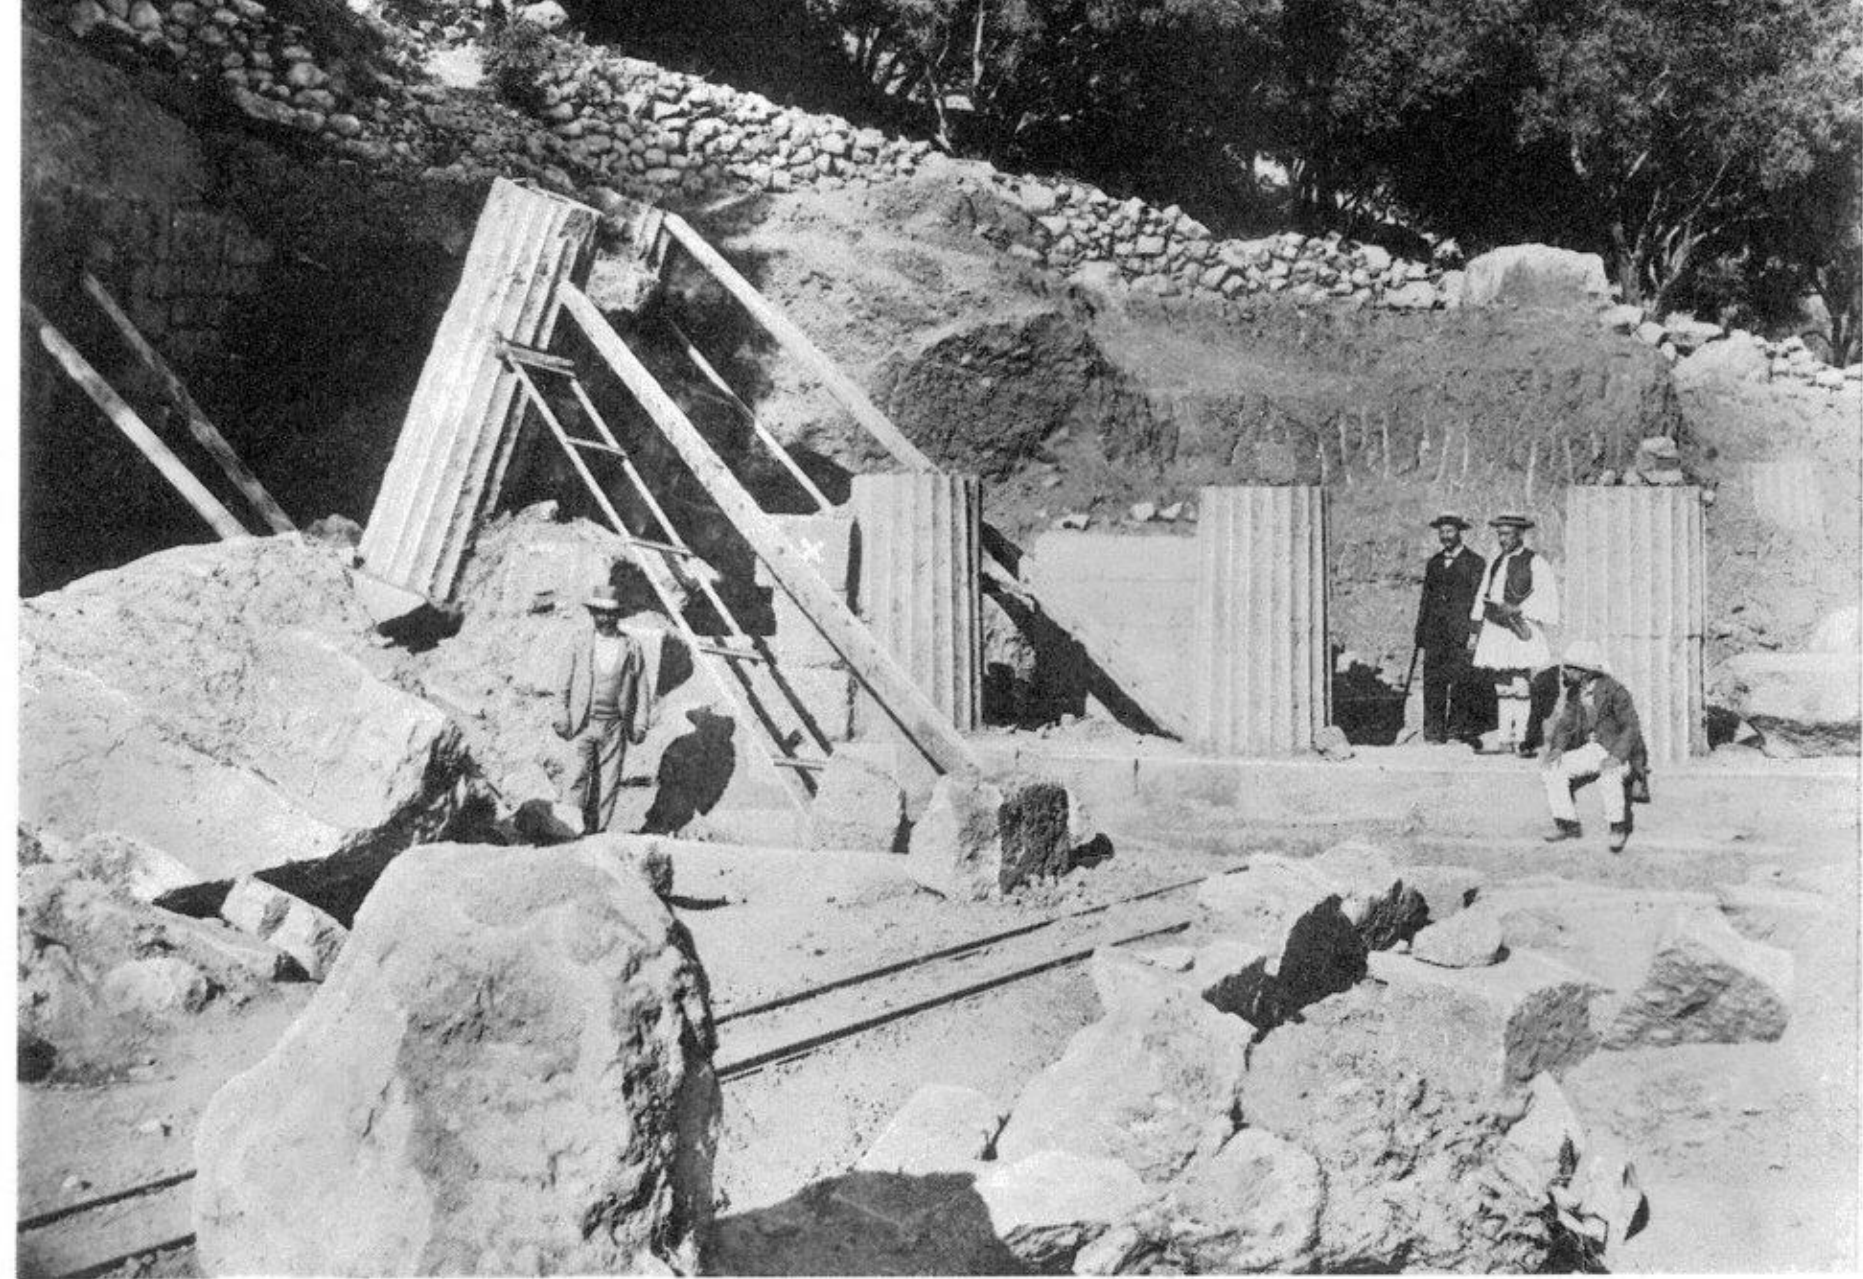
Fig. 3. - État des fouilles en 1901.

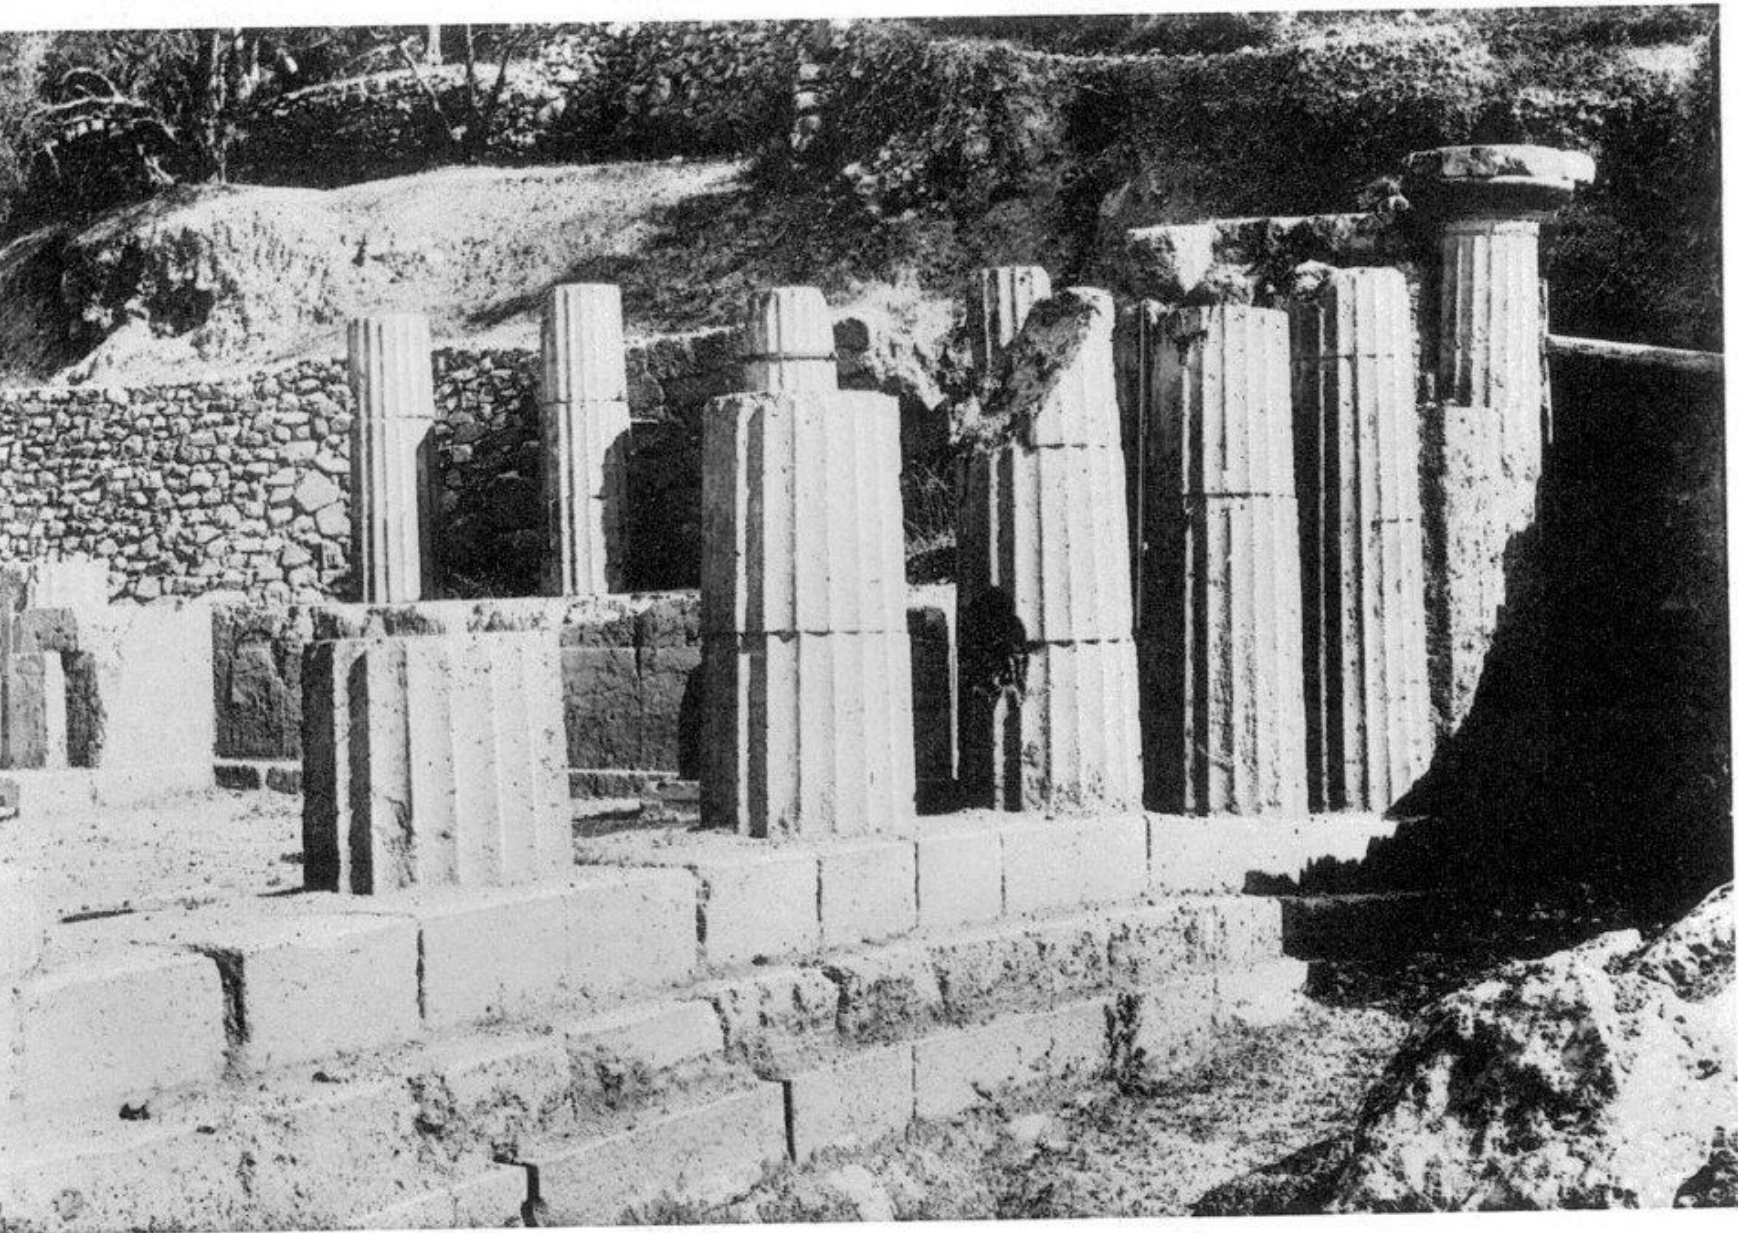
Fig. 6. - Les colonnes du temple en tuf avant 1905.

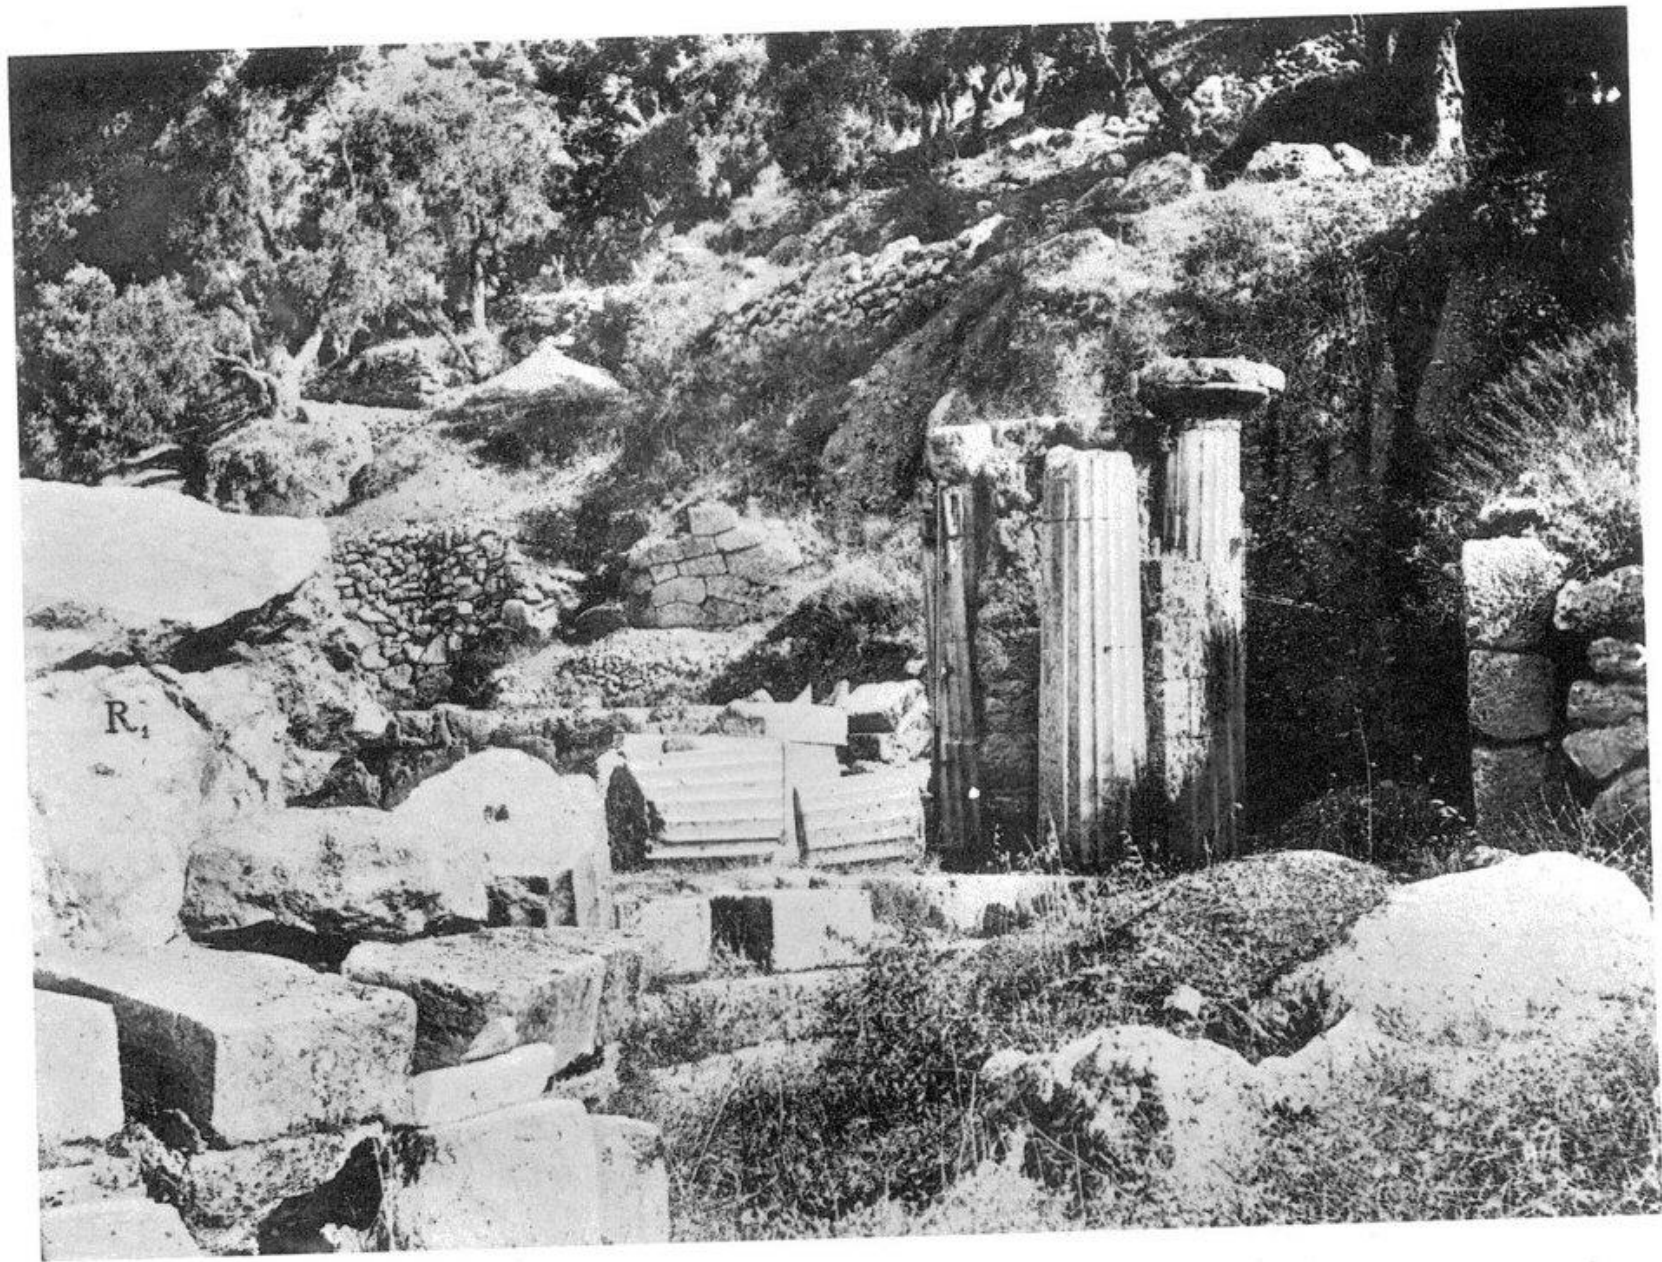
Fig. 8. - Les colonnes échappées au désastre de 1905.

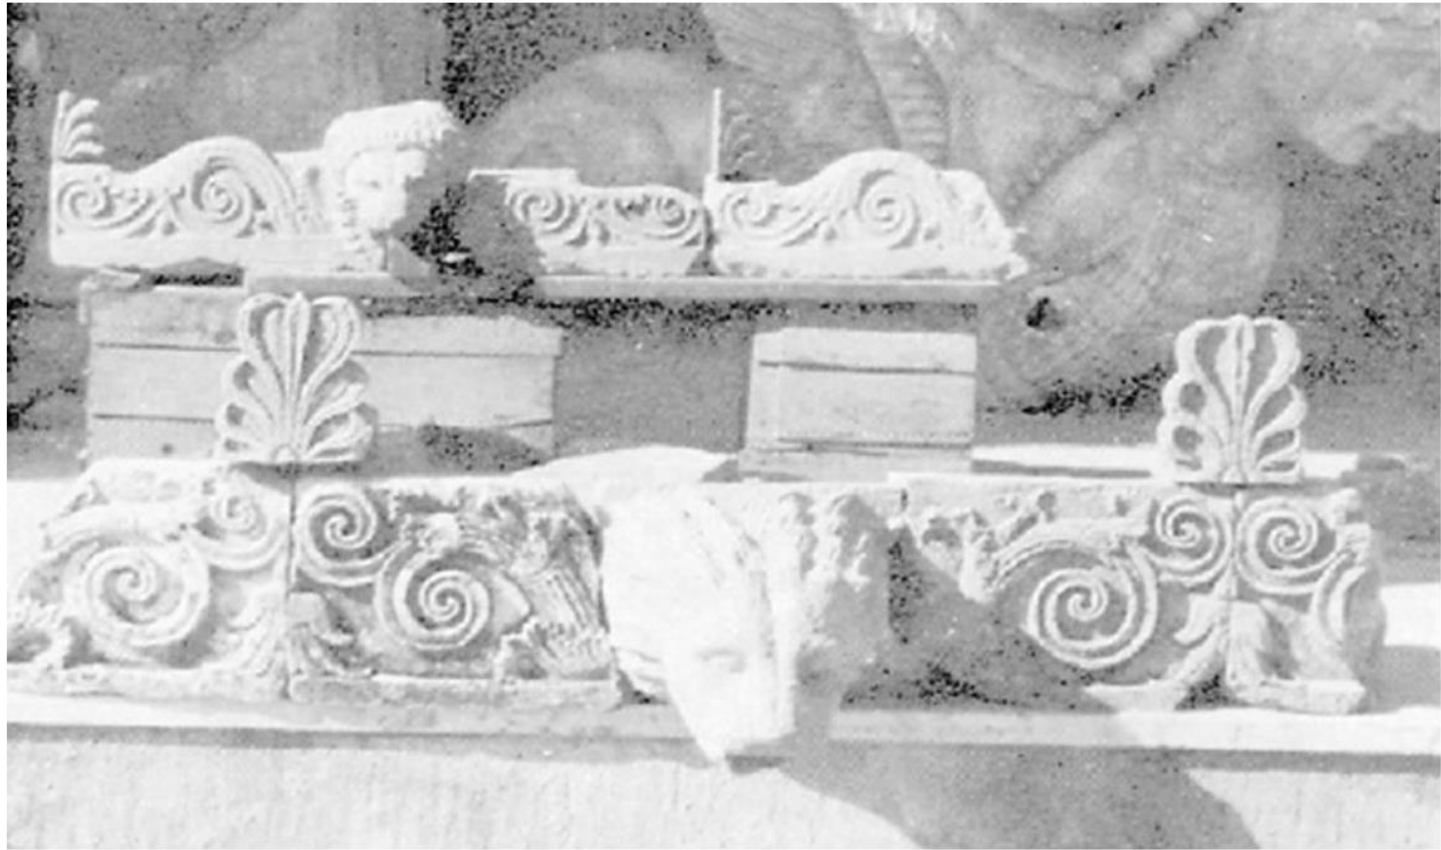
Εικόνα 7. Τα θραύσματα των 2 σιμών (Roux 1988, 299)
